Arykanda Kazıları 2006

Excavations at Arykanda 2006

Cevdet BAYBURTLUOĞLU

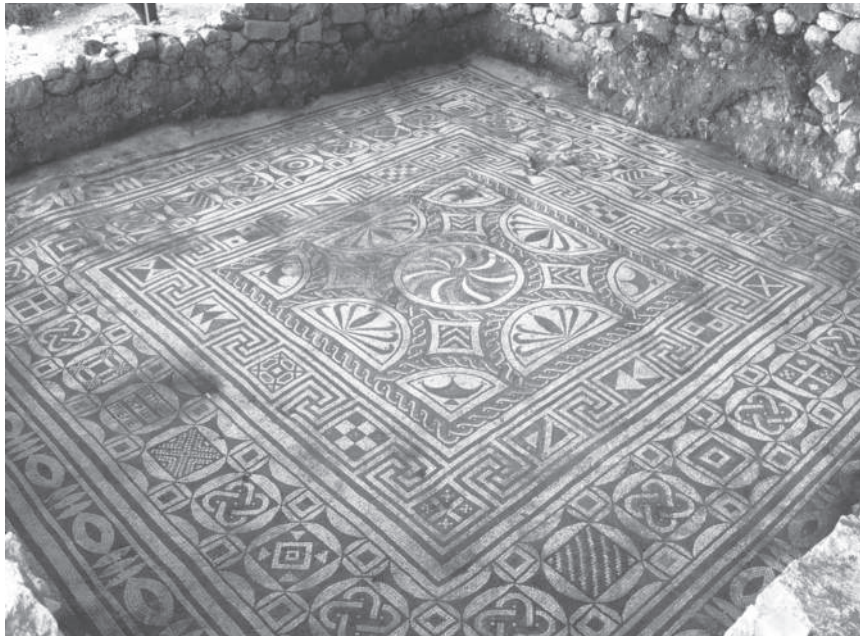
Res. 2
Atriumlu yapının
mozaikli tabanıFig. 2
Mosaic floor of the
Atrium structure

Atriumlu yapının 2005'te açılan mozaik tabanlı (Res. 2), birbiriyle bağlantılı odalarıyla, mutfak ve kilerlerin sıralandığı odalar arasında, batı tarafta tuvalet-banyo ihtiyacını karşılayacak mekânlar yer almaktadır. Bu mekânların atrium duvarının batı kenarında, mozaikli büyük odanın duvarına yakın yerde kireçtaşından yontulma, pembe-kahverengi boyalı ve patinalı, yıldız formu bir su gideri burada devamlı akan bir çeşme veya masura bulunduğu delalet eder. Suyun gider kanalı, tuvaletin alt kısmını da temizleyerek binanın dışına çıkmakta ve bir dirsek yaparak VI. Hamamın gider kanalına uzanmaktadır (Res. 3).

On the west of the atrium, between the kitchen rooms and the rooms with mosaic floors exposed in 2005 (Fig. 2), are the bathroom and toilets. The star-shaped, painted limestone drainage with patina at the western end of the atrium wall close to the large room with mosaics shows that there was a fountain or a water clock in continuous use here. The drainage canal cleared away the bottom of the toilets and exiting the building it forms an elbow and joins up with the drainage canal of the Bathhouse VI (Fig. 3).

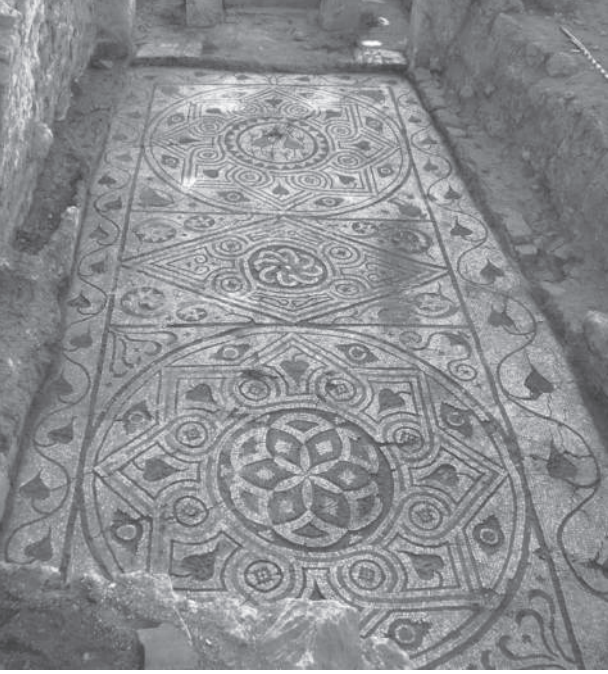
Res. 4 Büyük Bazilika mozaikli tabanı

Fig. 4 Large Basilica, mosaic floor

mosaics. The circular mosaic panel in the floor of the apse depicts two partridges fighting (Figs 4-5). The three mosaic panels are bordered by an ivy-leaf pattern that encloses on either side a square and in the centre a rectangular panel. This floor ended at an apse which at first stood alone. During its second phase of use as a baptistery, the apsidal part of the floor was raised about 10 cm. and was paved over with a different mosaic; two freestanding piers were erected by the ends of the apse creating the appearance of a three-aisled basilica; the apse was plastered on the interior and exterior and a baptismal font was made.

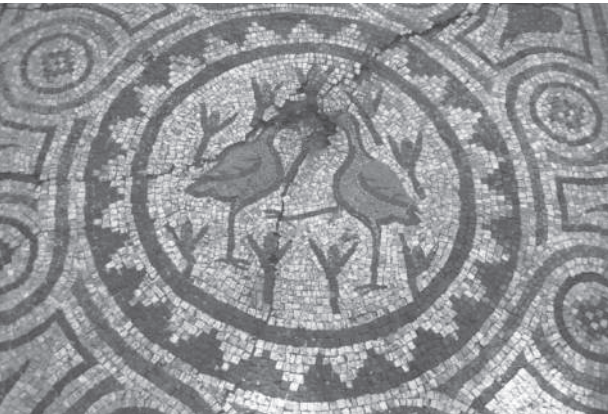
Res. 5 Büyük Bazilika, mozaikli taban, detay

Fig. 5 Large Basilica, mosaic floor, detail

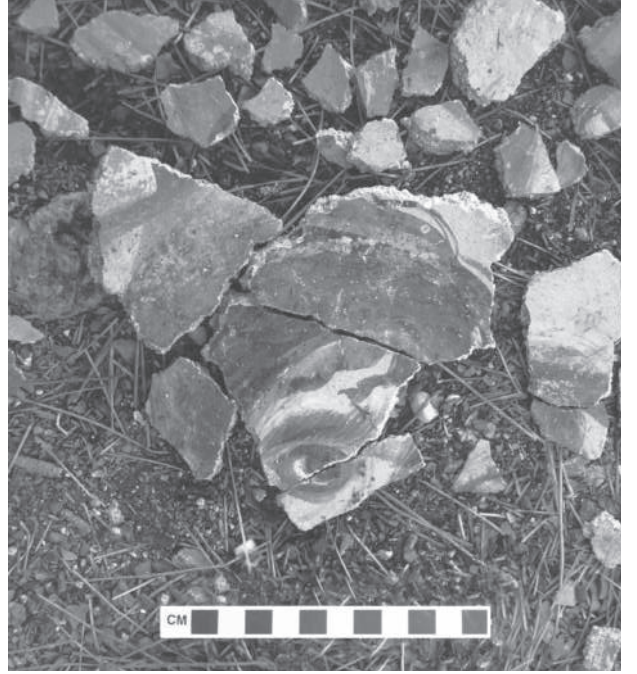
Res. 6 Fresk parçaları

Fig. 6 Fresco fragments

Korkuluğun kozalak şeklindeki topuzları ve diğer parçaları bu mekânın buluntularıdır. Ancak, vaftiz havuzunda çok az parçası toplanabilen bir kadın tasvirinin sol göz kaş-alın ve saçını kapsayan fresk parçaları ile apsisin önündeki iki payenin dört yüzünde kısmen korunabilen rahibe veya meleklerin belden aşağılarının korunabildiği freskler son derece önemlidir (Res. 6). Şapelin kuzey ve doğu duvarında, tabana çok yakın yerlerdeki parçalar, duvarların fresklerle bezendiğinin delilidir. Payelerin bir yüzündeki fresk restoratörlerce kaldırılmış; diğerleri hava koşullarından etkilenmeyecek biçimde korunmaya alınmıştır. Yine taban mozaği de özel kimyasal yöntemlerle korunarak, kapatılmıştır.

The pinecone-like balls of balusters and other fragments came from this room. In addition, fresco fragments of the utmost importance have also been found: fragments depicting the left eye, eyebrow, forehead and hair of a woman came from the baptismal font while on the four sides of the piers by the apse are the depictions of the figures of angels or nuns, only the lower parts of these figures remain. Traces observed at the very bottom of the north and east walls show that the chapel was decorated with frescoes (Fig. 6). The frescoes on one side of the piers have been removed by the restorers and the other faces were taken under conservation preventing any damage by elements. The floor mosaic was also conserved with chemicals and it was reburied.
