Olympos Kazısı 2006

Excavations at Olympos in 2006

B. Yelda OLCAY UÇKAN

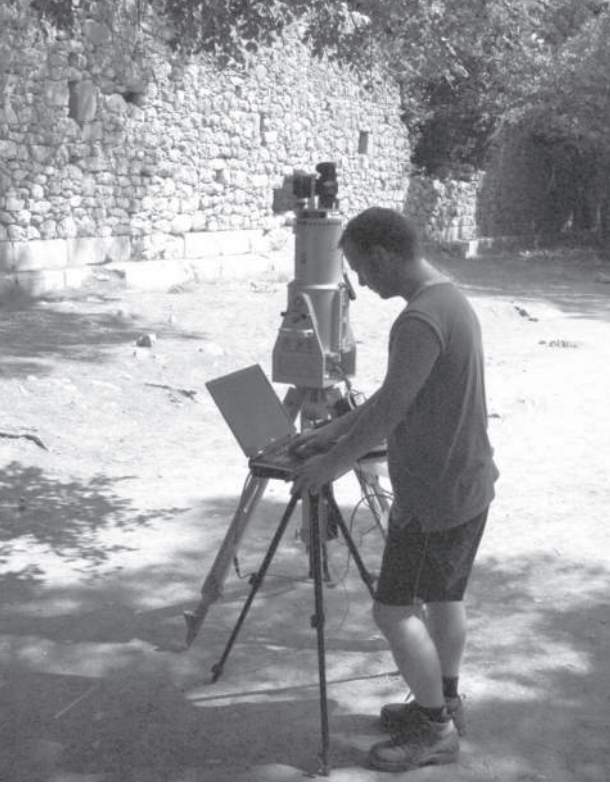
Res. 1 Üç boyutlu lazer tarayıcı kullanılarak yapılan çalışmalar
Fig. 1 Working with 3-D laser scanner

Üç boyutlu lazer tarayıcı kullanılarak yapılan çalışmalarda RIEGL LMS 420i kullanılmıştır (Res. 1). Tarayıcı 10 mm. ile 1000 m. arasındaki mesafelerde lazer

For the three dimensional laser scanning work a RIEGL LMS 420i was used (Fig. 1). This scanner identifies points on the surfaces the rays reach at a distance between

göndererek, ışınların karşısına çıkan yüzeyleri nokta bulutu olarak saptamaktadır. 0.02 m.'de bir lazer ışını gönderilerek oluşturulan nokta bulutu ayrıntılı veri alınmasını sağlamaktadır. Aynı zamanda tarayıcı ile kalibrasyonu yapılmış fotoğraf makinesi ile çekilen fotoğraflar da nokta bulutunun renklendirilmesini sağlar. Tarama esnasında elde edilen tüm veriler dijital ortama aktarılmaktadır.

10 mm. and 1000 m. The points identified by sending laser rays every 0.02 m. allowed us to gather detailed information. At the same time, photographs taken with a camera calibrated with the laser scanner permitted the colouring of the point identified. All the data obtained during scanning was transferred to digital medium.

The digital data was processed using RISCAN PRO software and workable digital documents were obtained. The scans made from different points were joined and 3-D images of the measured area were obtained. Thus, plans, cross-sections and elevations of the areas scanned can be prepared to scale and 3-D animated images can be produced.

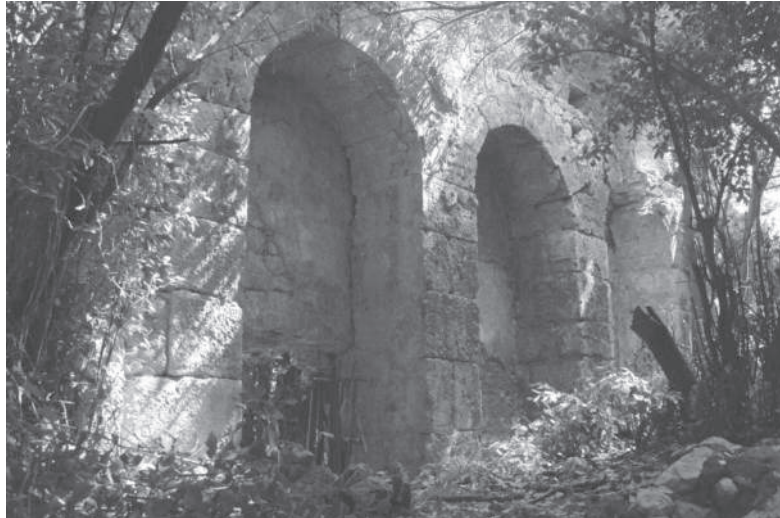
Res. 2 Küçük Hamam Kuzey Duvar

Fig. 2 North wall of the Small bath

Küçük hamam olarak adlandırdığımız yapı, kentteki üç hamam yapısından biridir. Güney kentte Liman Bazilikası'nın doğusunda yer alır. Olympos'ta Roma Dönemi'nde inşa edilen hamam, Bizans Dönemi'nde değiştirilerek kullanılmaya devam edilmiştir (Res. 2). Ancak yapının zemininin oldukça kalın bir toprak tabakasıyla kaplanmış olması ve örtü sisteminin tamamen çökmüş olması, Ortaçağ'da nasıl bir işlevle kullanıldığının anlaşılmasını olanaksız kılmıştır. Burada olasılıkla

continued in use during the Byzantine period with some alterations (Fig. 2). The fact that its floor lies concealed beneath a thick layer of earth and its superstructure has completely collapsed made it impossible to understand its function in the medieval period. There is a water source that possibly supplied these baths and this water sources has turned the area to the north of the baths into marshy ground starting from the exterior walls of the structure.

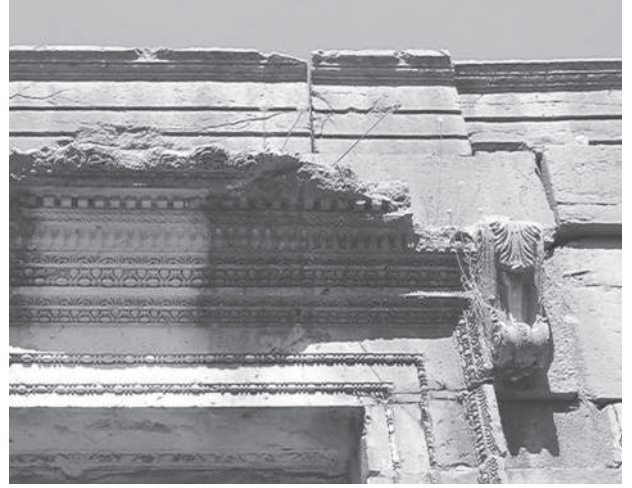
Res. 3 Tapınak kapısı detay

Fig. 3 Detail from the Temple gate

The area defined as the temple contains the monumental gate between the cella and the pronaos (Fig. 3) and the architectural blocks scattered around to the front and rear of the gate. The structure was built from the local limestone, which was a frequently preferred construction material both at Olympos and in other cities in Lycia. The monolithic blocks are cut and finely worked but some are left without final chiselling. The structure extends in

Tapınak olarak tanımlanan alanın günümüzdeki mevcut izleri cella ile pronaos arasındaki anıtsal kapı (Res. 3); kapının ön ve arka kısmına dağılmış mimari bloklardır. Yapının inşasında gerek Olympos gerekse Lykia'nın diğer kentlerinde de sıklıkla kullanılan lokal kireçtaşı tercih edilmiştir. Bloklar monolit ve düzgün kesilmiş, bir kısmı traşlanmadan bırakılmıştır. Kuzey-güney yönünde konumlandırılan yapının etrafı Bizans Dönemi'nde inşa edilmiş yapı kompleksleriyle çevrelenmiştir.

Anıtsal kapının cephesi 13 sıradan oluşan bloklarla örülmüş ve bloklar arasında harç kullanılmamıştır. Duvar örgü tekniğinde Lykia'daki bazı kentlerde karşımıza çıkan harçsız derzli teknik gözlemlenir. Düzenleme alt kısımda daha geniş ebatlı bloklarla oluşturulmuştur. Birinci sırada kapı lento bloğu batı kanadının alt kısmı kısmen işlenmiş inci dizisi motifiyle süslenmiş ancak üst kısımda devam etmemiş ve yarım bırakılmıştır. İkinci sıradan itibaren duvar örgü tekniği izodomik ve bir geniş bir dar olmak üzere düzenlenmiştir. Doğu kanadında ikinci sırada köşe bloğu dışa doğru çıkıntı yapmış ve silme profili işlenmiştir. Blokların hiç birinde taşçı izine rastlanılmamıştır.

The facade of the gate is built from 13 rows of dressed stone with no mortar in between the blocks and this masonry technique of stone courses with no mortar is also found in some other Lycian cities. In the lower part, the stone blocks are larger. In the first row, the door's lintel block is decorated with a partially worked pearl string motif on the bottom of the west wing, however, this does not continue on the top and it was left incomplete. From the second row, the masonry technique is isodomik employing one wide and one narrow block alternately. In the east wing, the corner block of the second row protrudes out and has a moulding profile. No block carries any stone master's mark.
