Side Tiyatrosu ve Çevresinde Kazı-Düzenleme Çalışmaları 2006

Excavations and Landscaping in and around the Side Theatre

Ülkü İZMİRLİGİL

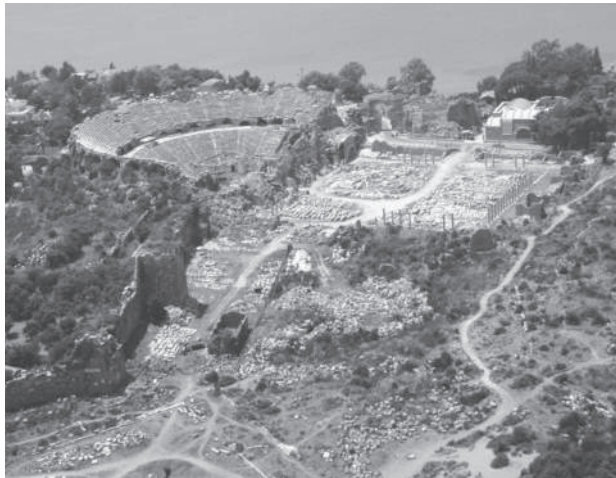
Res. 1 / Fig. 1

This year's excavation and landscaping work covered the Dionysos temple and environs, outside the north-east corner of the stage building of the theatre where it joins the late period fortification (Fig. 1). In addition, the arrangement of the architectural blocks was revised and the old depot building was cleaned. In addition, the finds were archived and documented.

Bu yıl kazı ve düzenleme çalışmaları Dionysos Tapınağı ve çevresinde, tiyatro sahne binasının kuzey-doğu dış köşesinde, Geç Dönem suru ile birleştiği bölümde sürdürülmüştür (Res. 1). Ayrıca, bu alanda mimari blok düzenlemeleri yeniden ele alınmış ve eski depo binası temizlenmiştir. Bunun yanı sıra buluntuların arşivleme ve belgeleme çalışmaları yapılmıştır.

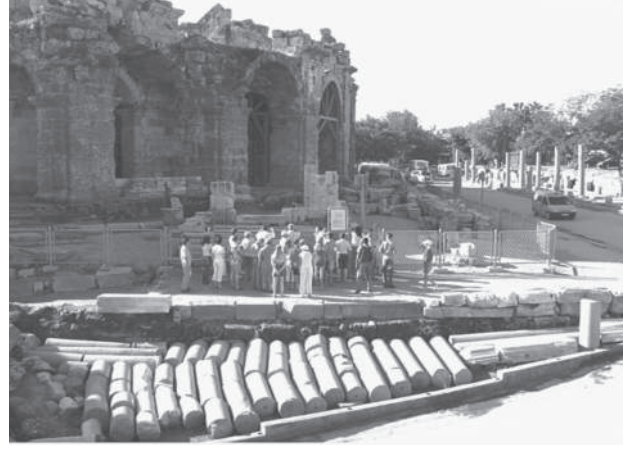
Res. 2 / Fig. 2

Tapınağın çevresindeki çalışmalar tamamlandıktan sonra, 2001 yılı kazı döneminde Yrd. Doç. Dr. M. Büyükkolancı'nın batı paradosda yaptığı kazı çalışmaları sırasında Dionysos Tapınağı'na ait olduğunu belirlediği mimari parçalar tapınağın üzerine taşınarak yapının mimarisini gösterecek şekilde düzenlenmiştir (Res. 2).

When the work around the temple was completed, the architectural pieces identified as belonging to the Dionysos temple by Asst. Prof. Dr. M. Büyükkolancı during his excavations of the west parodos in 2001 were moved inside the temple and were arranged to show the architecture (Fig. 2).

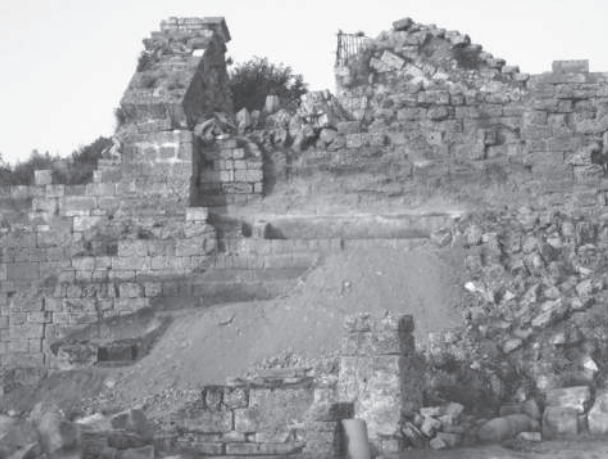
Res. 3 / Fig. 3

Kazı ilerledikçe, en üst seviyeden yaklaşık 2 m. aşağıda tiyatronun dış galeri ayağı (Z) ile sahne binası arasındaki duvar boyunca 0.32 m. genişliğinde 0.37 m. derinliğinde içi sıvalı bir su kanalı ortaya çıkmıştır (Res. 3). Bu kanal duvar boyunca yaklaşık 12 m. düz devam ederek sahne binasının arkasına doğru kıvrıldığı, ancak yıkıntı sırasında hasar gördüğü anlaşılmıştır. Kanalın, tiyatronun doğudaki son dış galeri ayağı etrafında dolanıp sur duvarından içeri girdiği izlenmiştir. Ancak arka kısmının kapalı olması geç dönem suru yapıldıktan sonra kullanılmadığını düşündürmektedir.

As the excavation progressed, at about 2 m. below the top level, a plastered water canal of 0.32 m. wide and 0.37 m. deep was uncovered along the wall between the outer gallery pier Z and the stage building (Fig. 3). It was seen this canal continued for about 12 m. along the wall and then turned to the back of the stage building but it was damaged when this area collapsed. The canal was traced and it was observed that it enter inside through the fortification wall after going round the last outer gallery pier on the east. However, as its rear side is closed, it is thought not to have functioned after the late period fortification wall was built.

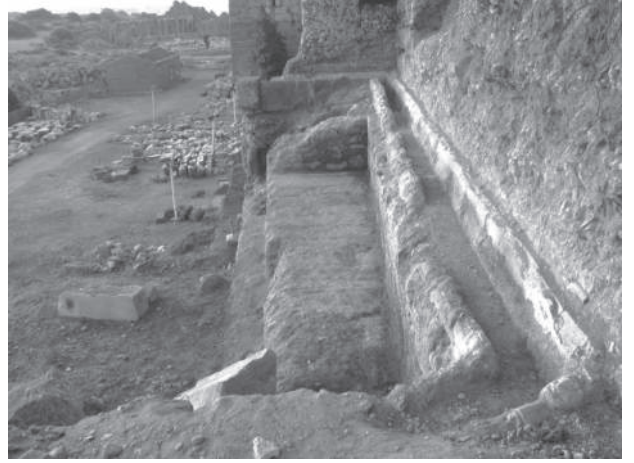
Res. 4 / Fig. 4

Dış galeri ayağının iç köşesinde kanalın önünde, daha alt seviyede, 1.25 m. genişliğinde pişmiş toprak levha kaplı bir döşeme yapılmış ve döşemenin bittiği yerde birinci kanala dik açıyla gelen 0.42 m. genişliğinde 0.70 m. derinliğinde kuzeye doğru devam eden ikinci kanal tespit edilmiştir. Ancak bu kanalın ana kanal ile bağlantısı bulunmamaktadır. Bu alanda; latrin'le sahne binasının agora cephesindeki dükkanlar üzerinde su künkleri ve oluk izlerinin, su kanalı ile bağlantısının incelenmesi gerekmektedir (Res. 4).

On the inner corner of the outer gallery pier, in front of the canal but at a lower level was a pavement of baked clay plaques 1.25 m. wide and, a second canal 0.42 m. wide and 0.70 m. deep, extending to the north and at a right angle to the first canal was found where this pavement ends. However, this canal does not have any connection to the main canal. It is now necessary to explore the water pipes and canals to the latrines and shops on the agora's facade and their connection to the water canal (Fig. 4).

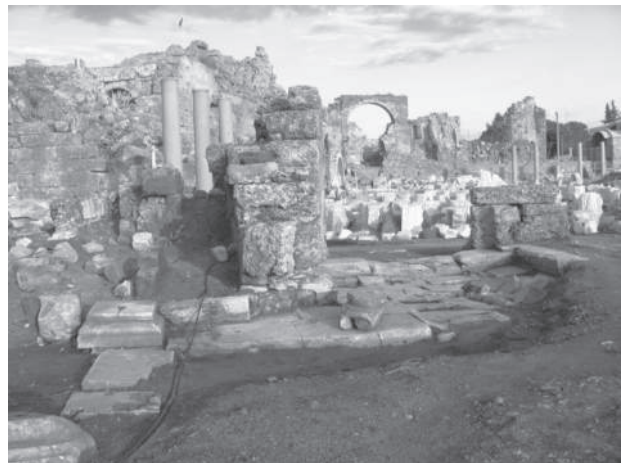
Res. 5 / Fig. 5

Agoradan M yapısına giden portikli yolun başlangıcındaki doğu kapısı ile yıkıntı arasındaki alanda yapılan kazı çalışmalarında kapı ve caddenin başlangıcı tamamen açılmıştır. Caddenin altından geçen kanalizasyon yukarıdan düşen bloklarla içe göçmüş ve zemin döşemesi kırılmıştır (Res. 5).

Excavations in the area between the heaps of rubble and the east gate at the beginning of the colonnaded street leading to the structure M from the agora, entirely exposed the gate and the beginning of the street. The sewage canal under the street caved in when the blocks collapsed upon it and its flooring was broken (Fig. 5).
