Beydağları Yüzey Araştırmaları 2006

Surveys in the Bey Dağları in 2006

Nevzat ÇEVİK – İsa KIZGUT – Süleyman BULUT

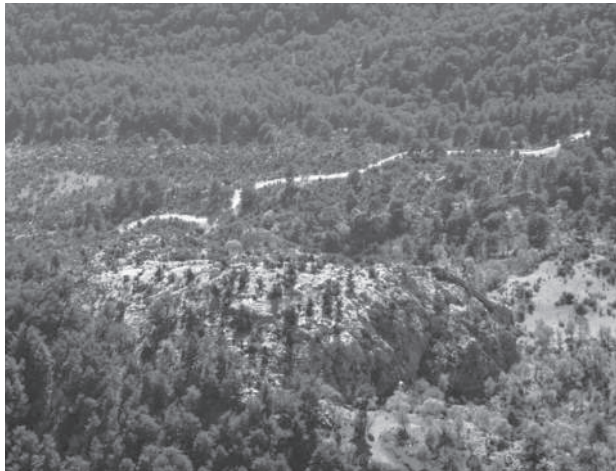
Res. 1 Kutsal alan tepesi

Fig. 1 Sanctuary hill

The western part of the settlement is surrounded by a cliff on the south and a low rocky hill to the east (Figs. 1-2), the hill range of the central part extends to the north and west. This part extends like a tongue from the bottom of the rocky hill on the east ascending continuously toward the hill on the west. This wide and sloping area was through terracing employed for agriculture (Fig. 2). The terraces look mainly to the south and east following the topography. The terrace widths vary from 2 to 6 m. This part was the stage for extensive agricultural activities and although there is not enough water in the summer, the beds of two creeks can be followed. The creek bed on the south is smaller than the other. The creek flowing from north to south was obviously stronger as understood from the deep holes it created and large stones it carried. No evidence has been found regarding the translation of water to the western part from the creek still running between the eastern and central parts. The preceding two campaigns had identified that this important water source was conveyed to the eastern and central parts. This suggests that the western part did not suffer from severe water shortage problems. Thus, the water need of this area entirely covered with terraces must have been supplied with these two creeks. In the

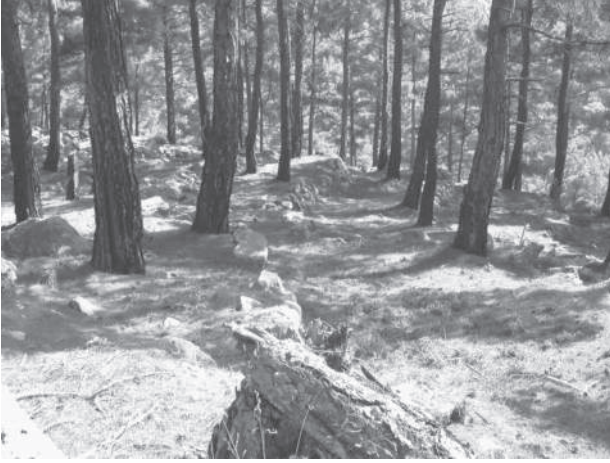
Res. 2 Tarım terasları

Fig. 2 Agricultural terraces

Batı bölüm olarak adlandırılan yerleşim; güneyindeki yar, doğusundaki fazla yüksek olmayan kayalık tepe (Res. 1 ve 2), batı ve kuzeyinde de merkez bölümün uzantısı olan sıratepe ile çevrilidir. Doğusundaki tepeliğin hemen dibinden başlayan sürekli bir yükselme kotu ile batısındaki tepeye bir dil gibi uzanmaktadır. Oldukça geniş ve meyilli bu alan oluşturulan teraslama ile tarıma elverişli duruma getirilmiştir (Res. 2). Teraslamalar

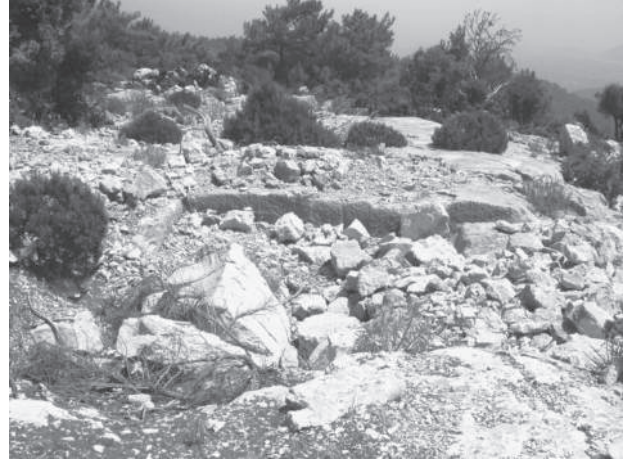
Res. 3 Kutsal alan

Fig. 3 Sanctuary

The drawings of the sanctuary on the high rocky hill dominating all over, located to the southeast of the modern forest road and the western part were completed in this campaign. It was expected to find a sacred area on such a hill overlooking Attaleia, Trebenna, Neapolis and Kelbessos (Fig. 3). Although not well-preserved, there is a temenos wall; and remains of walls built with large blocks within this temenos as well as the discovery of some reliefs with sacred content in the previous campaign all support this hypothesis.

Bugünkü orman yolunun ve batı bölüm olarak adlandırılan yerleşimin güney doğusunda kalan kayalık ve her yöne hakim tepenin üzerindeki kutsal alanda bulunan kalıntıların çizimi bu yıl yapılan çalışmalarla tamamlanmıştır. Attaleia, Trebenna, Neapolis ve Kelbessos yerleşimlerini görebilen özel konumdaki tepe üzerinde kutsal bir yapının varlığı beklenmelidir (Res. 3). Çok iyi korunmamış olsa da bir temenos duvarının olması, temenosun içinde korunmuş iri bloklarla örülü duvar kalıntılarının bulunması, geçen yıl bazı kutsal içerikli kabartmaların ele geçmesi bu düşüncüyü güçlendirmektedir.

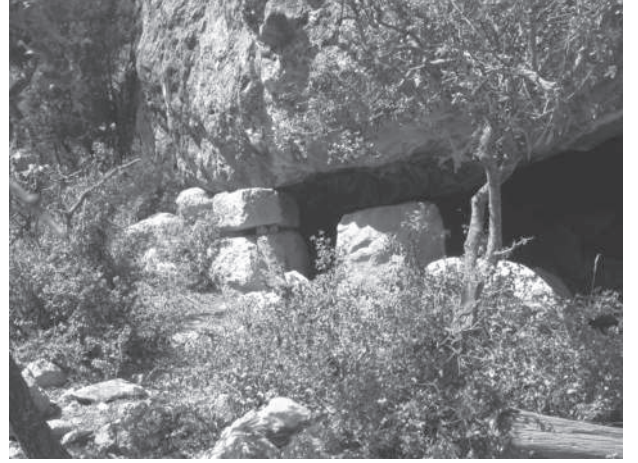
Res. 4 Çiftlik evi A

Fig. 4 Farmhouse A

Tarım teraslarının yoğunluğunun azaldığı kuzey-batı bölümde birçok birimden oluşan büyüklüğü ve iri bloklarla örülme duvarları ile dikkat çeken bir yapı daha bulunmaktadır (Res. 4-5). Çiftlik evi A olarak adlandırdığımız bu yapının güneyinde bulunan tekil bir kayalığa bağlanan duvarlarla geniş bir avlu, kuzeye doğru uzanan birbirine eklentili mekânlarla da büyük bir yapı oluşturulmuştur.

In the northwest part where the agricultural terraces are less extensive is another structure with multiple rooms noteworthy for its large dimensions and walls built with large blocks (Figs. 4-5). We named it Farmhouse A. On its south walls extend and join an individual rock forming a large court and adjoining rooms extend northward forming a large complex.
