Side Tiyatrosu ve Çevresinde Kazı-Düzenleme Çalışmaları 2007

Excavations and Landscaping at and around the Side Theatre in 2007

Ülkü İZMİRLİGİL

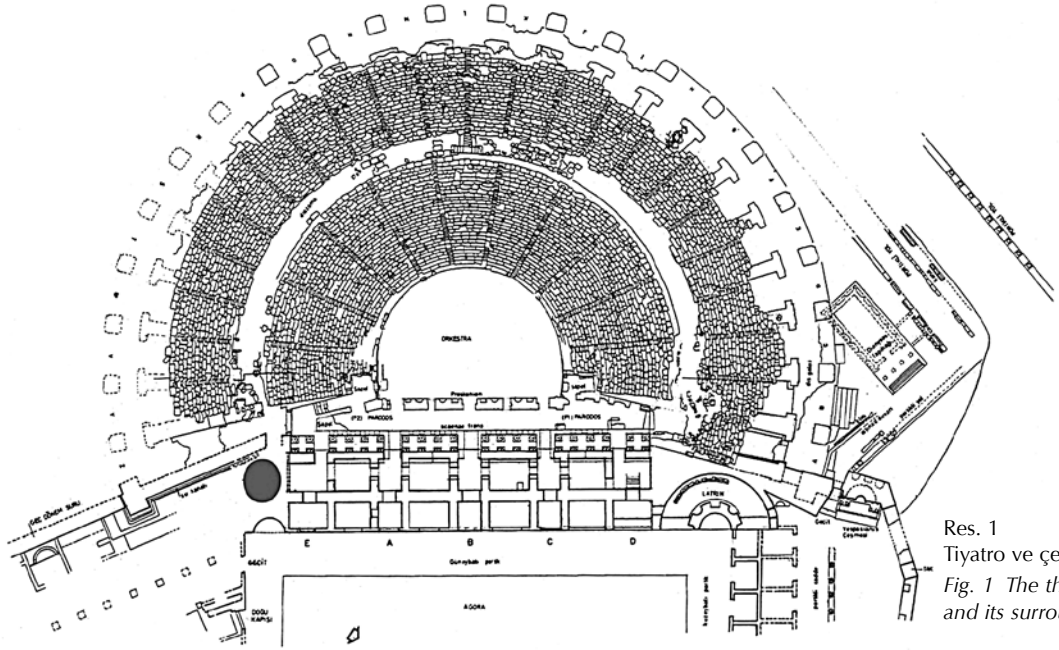
Res. 1
Tiyatro ve çevresi
Fig. 1 The theatre
and its surroundings

Kazı çalışmaları, 2006 yılında başlamış olan tiyatro sahne binasının kuzeydoğu dış köşesinde geç dönem suru ile birleştiği alanda sürdürülmüştür. Kazıda çıkan mimari bloklar belgelenerek alanda düzenlenmiştir (Res. 1). Bunun yanı sıra agora depo binasının onarımı ve düzenlenmesi ele alınmış, arşivleme ve belgeleme çalışmaları ile kazı çalışmaları sırasında ortaya çıkan döşeme mozaiği ve mermer sütun ile kaidesinin onarımı yapılmıştır. Ayrıca onarımı tamamlanan agora deposunda, keramik malzemenin etütleri yapılarak gruplanmış, çizimleri de tamamlanmıştır.

The excavations initiated in 2006 at the area where the northeast outer corner of the stage building joins the late period fortification wall continued in 2007. The architectural blocks uncovered were numbered and were arranged nearby (Fig. 1). In addition, the repair and arrangement of the storehouse in the agora was completed and archiving and documentation were conducted, together with the restoration of the floor mosaics and marble column and base were uncovered. At the newly repaired storehouse in the agora, the potshards were examined and grouped and drawings were completed.

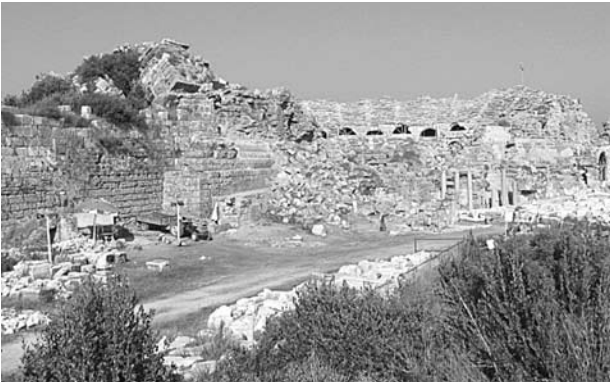
Res. 2 Kazı alanı, genel görünüm
Fig. 2 General view of the excavation area

gelmiştir. Tiyatronun özgün yapısı ile geç dönem suru arasındaki bağlantıyı araştırmak amacıyla 2006 yılında bu alanda kazı çalışmalarına başlanmıştır. Bu yıl sur yapısı ile Doğu Kapısı arasında yoğun dolgu olan alanda ± 4.35 kotundan başlayarak ± 0.00 kotuna kadar inen çalışmalar sonucu, tiyatro sahne binasının dış duvarına ait olduğu sanılan mimari elemanlar açığa çıkarılmıştır (Res. 2). Bunlardan kemer parçaları, hafifletme kemerlerinin iç kısmına ait yarım daire blokları, arşitrav blokları, tiyatroya ait oturma sıraları, profili düzgün duvar elemanları sayılabilir. Buradan çıkan iki mimari parça etüt-lük olarak depoya kaldırılarak koruma altına alınmıştır. Bunlardan biri üzerinde çelenk içinde yazıt bulunan bir blok, ikincisi ise üzerinde alçak kabartma kalkan betimi olan bir bloktur. Bu alanda Geç Roma, Erken Bizans Dönemi'ne ait çanak çömlek, cam, metal çivi, çatı kiremidi parçaları ve hayvan kemikleri bulunmuştur.

from the outside and was incorporated into the late period fortification. In 2006 we initiated excavations to investigate the connection between the original theatre building and the late period fortification. This year we excavated from the ± 4.35 m. level in the area between the fortification and the East Gate, full of filling material, down to the ± 0.00 m. level and uncovered architectural elements that are thought to belong to the outer wall of the stage building (Fig. 2). These pieces include arch fragments, voussoirs from the intrados of relieving arches, architrave blocks, rows of seats from the theatre, and wall elements with profiles. Two of such pieces were placed in the storehouse for protection as one has an inscription inside a wreath and the other has a shield motif carved in relief. We also collected pottery, glass, metal nails, roof tile fragments and animal bones dating from the Late Roman, Early Byzantine period.

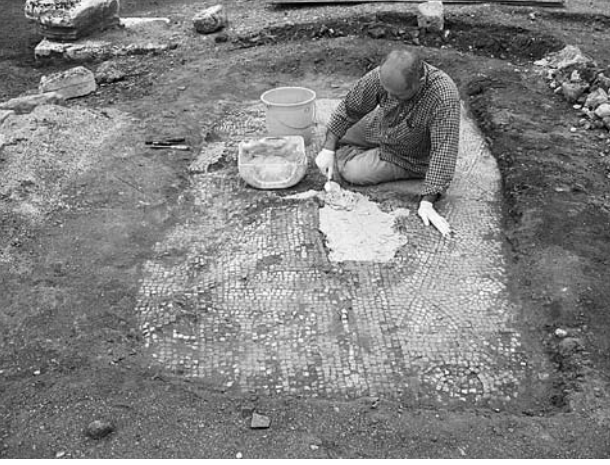
Res. 3 Mozaik onarımı
Fig. 3 Mosaic repair work

where necessary. The mosaic tesserae are 2x2 cm. each and are in only two colours. These colours were thought to be black and white before the cleaning work began, but after cleaning they were identified as 5Y7/1 (light green) and 10YR8/1 (off-white) according to the Munsell colour chart. The mosaic's decorative composition consists of lozenges, triangles and circles. Due to the unfavourable weather conditions and the short period of time available, only a small part was exposed and this was later covered with geo-textile and pumice.

The restoration of the mosaic pavement of the portico was begun (Fig. 3). Restorer B. Aydoğdu exposed some part of the mosaic pavement, documented it, together with drawings and restoration work was conducted

Portikli yol üzerinde yapılan kazıda orta çıkan mozaikli tabanın onarımına başlanmıştır (Res. 3). Restoratör B. Aydoğdu tarafından mozaikli alanın bir kısmı açılarak belgelenmiş, çizimleri ve gerekli alanlarda onarım çalışmaları yapılmıştır. Mozaik tesseraların (2x2 cm.) boyutlarında ve iki renkten oluştuğu anlaşılmıştır. Temizlenmeden önce siyah beyaz olarak görülen renkler, Munsell Kataloğunda 5Y 7/1 (açık yeşil) ve 10YR 8/1 (kırık beyaz) olarak belirlenmiştir. Mozaik, baklava dilimleri, üçgenler ve dairesel şekillerle bezenmiştir. Hava koşullarının elverişli olmaması ve sürenin kısa olması nedeniyle mozaik'in küçük bir bölümü açılmış, üzerine jeotekstil ve ponza taşı serilerek koruma altına alınmıştır.

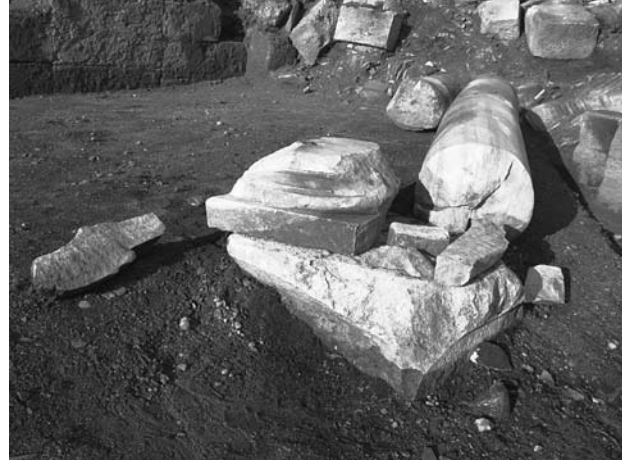
Res. 4 Sütun ve kaidesinin onarım öncesi görünümü
Fig. 4 Column and base prior to restoration

The marble column on the second postament of the portico leading to Building M had fallen on to the portico and had broken into three parts while its base had fallen in the opposite direction. During the excavation, the fragments belonging to this column and its base were collected and numbered (Fig. 4). However, as some fragments were like stone flakes, they were glued into place. The repair will be completed when the excavation has been completed in this area.

M Binasına giden portikli yolun ön cephesinde yer alan ikinci postament üzerinde duran mermer sütun portik üzerine düşerek üç parçaya ayrılmış, sütun kaidesi ise aksi yöne devrilmiştir. Kazı sırasında sütuna ve kaidesine ait kırık parçalar toplanarak numaralandırılmıştır (Res. 4). Ancak sütunun dip kısmına ait yonga şeklinde kırıklar olduğundan ele geçen bazı parçaları yapıştırılarak onarılmıştır. Ancak bu alanda yapılacak kazılar bitirildiğinde onarımı tamamlanabilecektir.

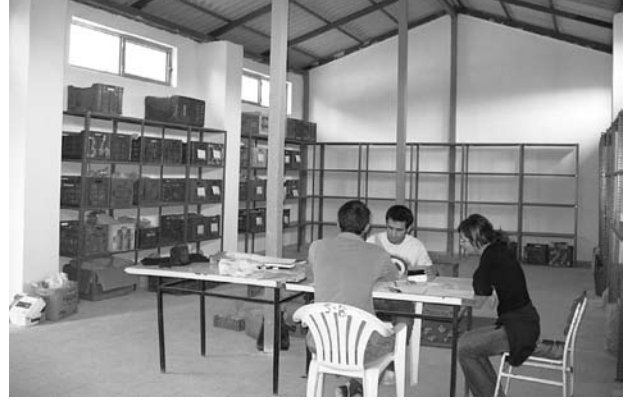
Res. 5 Agora deposunun içeriden görünümü

Fig. 5 Interior of the agora depot

UNESCO tarafından 1966 yılında Tiyatro'nun onarımı sırasında kullanılmak amacıyla yapılmış olan deponun çatısı çökmüş olduğundan, 2006 yılında içinde temizlik çalışması yapılmıştı. Bu yıl duvarlarının boyanması, pencerelerinin ve kapısının yenilenmesi yapıldıktan sonra içine raflar yerleştirilerek düzenlenmiştir (Res. 5).

The storehouse was originally commissioned by UNESCO in 1966 during the restoration of the theatre; its roof had subsequently caved in, and in 2006 we had cleaned out its interior. This year the walls were painted, the windows and doors were renovated and shelves were placed in it, returning it to use (Fig. 5).
