# Side Tiyatrosu ve Çevresindeki Kazı ve Düzenleme Çalışmaları 2008

## *Excavation and Landscaping Work at and around Side Theater in 2008*

Ülkü İZMİRLİGİL

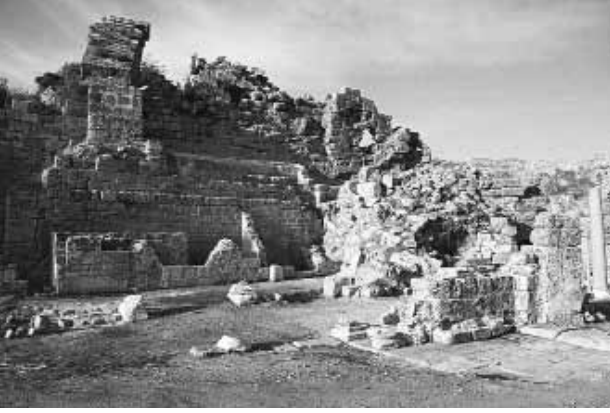
Res. / Fig. 2

Tiyatro sahne binasının kuzeydoğu dış köşesinde dış galerinin son ayağı (Z) ve geç dönem suru ile doğu kapısı arasındaki alanda 2006 yılında başlayan kazılara devam edilmiştir (Res. 2). (Z) ayağının üst kısmının kitle halinde arkaya doğru devrilmesi nedeniyle bu duvara dik gelen sahne binasının yan duvarının moloz ve mimari elemanlardan oluşan yıkıntının taşları kotlarına göre belgelenecek yeni deponun arkasındaki 34 numaralı alana 102 adet blok, yanındaki 21 numaralı alana da 17 adet blok taşınmıştır.

*Excavations initiated in 2006 at the northeast exterior corner of the stage building, in the area between the last pier (Z) of the outer gallery, at the late period fortification and at the east gate were continued (Fig. 2). The upper part of pier Z had fallen behind as a mass and the elements from it and side wall of the stage building buried in the debris were documented according to their find levels; 102 blocks were carried to Area 34 behind the new storehouse and 17 blocks were taken adjoining Area 21.*

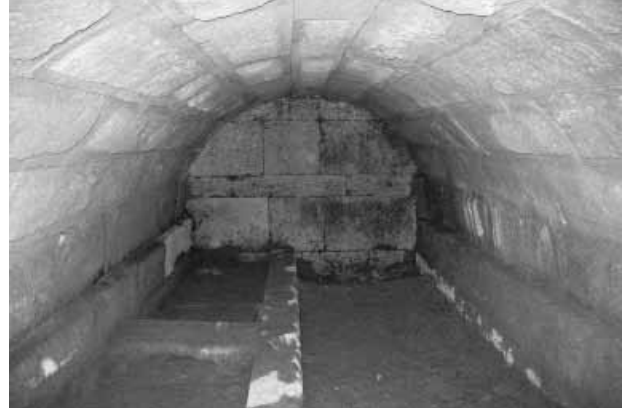
Res. / Fig. 3

The east room, its entranceway that was uncovered in the area before pier Z, and its two level supports were filled with mortared rubble later. The adjoining room (D2) is accessed via a doorway of 1.30 m. width and the springing traces of a brick arch at +1.87 m. level indicate a brick vaulting originally (Fig. 3). Stairs leading down from the floor of room D2 were seen to have been connected with a vaulted substructure (Fig. 4). The vaulted rectangular room measures 9.85/9.90x3.26/3.28 m. and there are three interconnected and stone paved basins of 1.40 m. width and 0.23 m. depth in the left wall. The first and the third basins have a hole of 0.43 m. diameter and 0.23 m. depth in their left corners. On the 0.32 m. wide parapets of the basins are traces of semi-circular grooves descending at an angle. The substructure was partially hewn from bedrock and the vault was built with large size bossed cut stones while the two short side walls are conglomerate. The stones and parapets of the basins are of sandstone (Fig. 5). Before the onset of the excavations, this room was full up to the vault's keystone level; now and its floor is seen to be a mix of clay and sand. The floor level could not be determined precisely. The height of the vault is 1.15 m.; distance from the keystone to the parapet is 2.05 m. and distance to the top of the threshold of D2 is -4.05 m.

Dış galerinin son ayağı (Z) ve onu destekleyen iki kademede önünde yapılan kazı sonucu ortaya çıkan mekânlardan doğuda bulunan odanın girişi ve içi sonradan harçlı moloz taşla doldurulmuştur. Onun yanındaki mekâna (D2) ise 1.30 m. genişliğinde bir kapı ile girilmekte olup +1.87 m. kotunda görülen tuğla kemer başlangıç izlerinden üst örtüsünün tuğla tonoz örtülü olduğu anlaşılmaktadır (Res. 3). D2 mekânının tabanı altında aşağı inen merdivenlerin tonoz örtülü bir alt yapı ile bağlantısı tespit edilmiştir (Res. 4). Tonoz örtülü dörtgen mekân (9.85/9.90x3.26/3.28 m.) boyutlarında olup sol duvarda (1.40 m.) eninde birbirine bağlantısı olan 0.23 m. derinlikte tabanı taş kaplı 3 tekne yer almaktadır. 1. ve 3. teknelerin sol köşesinde, 0.43 m. çapında, 0.23 m. derinlikte çukurlar yer almaktadır. Teknelerin 0.32 m. genişlikteki parapeti üzerinde yukarıdan aşağıya doğru şevli inen yarım daire aşınmış izler bulunmaktadır. Altyapı kısmen anakayadan oyulmuş olup, tonoz büyük boyutlarda bosajlı kesme taş bloklardan, iki kısa yan duvar ise konglomera duvardan yapılmıştır. Tekne taşları ve parapet kum taşından yapılmıştır (Res. 5). Kazıdan önce, tonoz, kilit taşına kadar toprakla dolmuş olan bu mekânın tabanı sıkışmış killi toprak ve kumla doludur. Taban kotu kesin olarak tespit edilmemiştir. Tonoz yüksekliği 1.15 m., kilit taşından parapet üzerine kadar 2.05 m., D2 dükkanı eşik üzerinden -4.05 m. aşağıda bulunmaktadır.

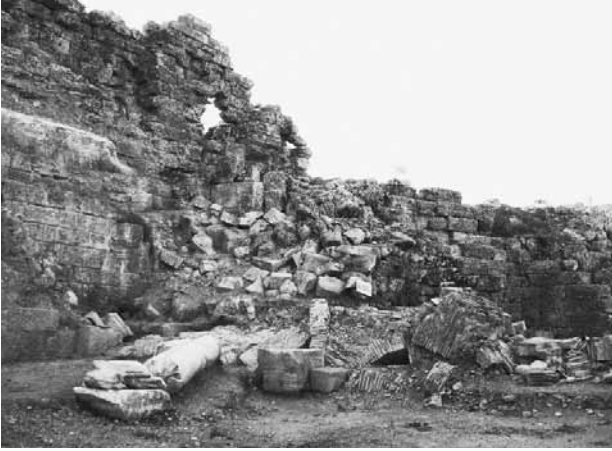
Res. / Fig. 6

Furthermore, extensive brick arch fragments were uncovered in the area between the late period fortification and the east gate. It is possible that these arches were standing on top of the sandstone pier (T) at the level of the columns at the west end of the portico. The bricks used here measure 0.40x0.25x0.04 m. and the mortar thickness is 0.04 m. These arches were buried underneath stone debris as a result of an earthquake and they support the hypothesis that the superstructure of the buildings in this area comprised brick vaults (Fig. 6).

Ayrıca Doğu Kapısı ile geç dönem suru arasındaki bölümde de yoğun olarak tuğla kemer yıkıntısı bulunmuştur. Bu kemerlerin, portığın batı ucundaki sütunların hizasındaki kumtaşından (T) ayağın üzerinde yer aldığı düşünülebilir. Burada kullanılan tuğlalar 0.40x0.25x0.04 m. boyutlarında, kullanılan harç tabakası da 0.04 m. kalınlığındadır. Bir deprem sonucu taş yıkıntı altında kalmış olan bu kemerler, bu alandaki yapıların üst örtüsünün çapraz tonozla örtülü olma olasılığını kuvvetlendirmektedir (Res. 6).

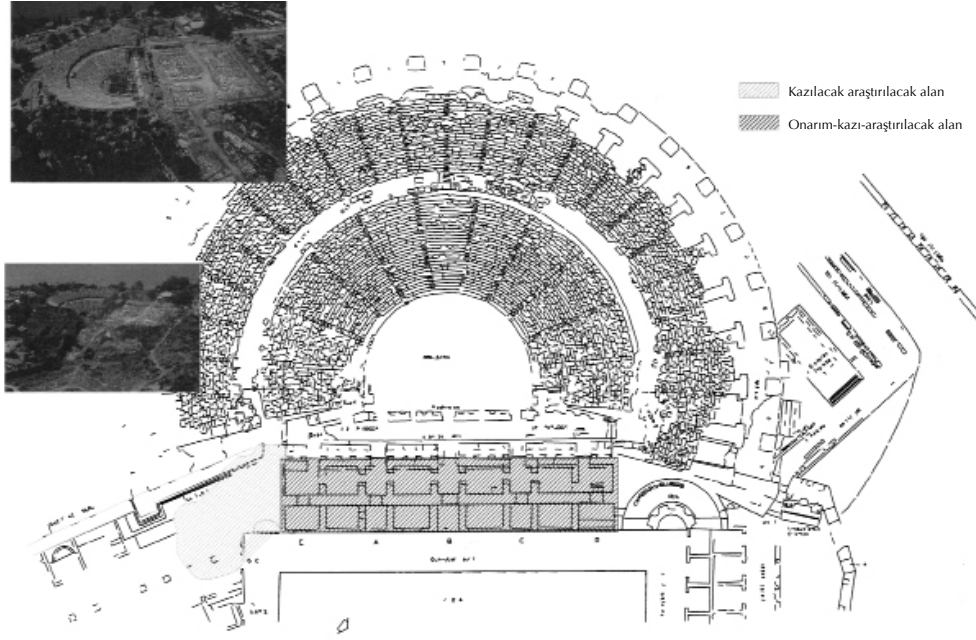
Res. / Fig. 7

*Preliminary plans were prepared for reinforcement and repair of the partially collapsed vaults of the room of the stage building facing the agora façade (Fig. 7). As a result of the excavations it has been noted that it is dangerous to continue with the excavations without reinforcing the extant walls of the stage building and especially, as the excavation outside the northeast exterior corner of the theater progresses, the exedra in the northeast corner of the agora must be supported. Therefore, it is necessary to launch a separate project for exploring areas of expertise such as earthquake, ground mechanics, traditional materials etc. their measurements and analyses in the coming years. In addition to the annual measurements of deformations in the building caused by earthquakes or ground mechanics, material analyses need to be carried out as structural deformations cause damage to the materials and their carrier capability. The repair of Side Theater has to be evaluated and planned by taking into account all these important issues.*

Tiyatro sahne binasının agora cephesine bakan mekânın kısmen yıkılmış olan tonozların sağlamlaştırılması ve onarımı için ön proje çalışması yapılmıştır (Res. 7). Kazı çalışmalarımız sonucu sahne binasında mevcut duvarların sağlamlaştırılmadan kazıya devam edilmesinin tehlikeli olduğu, özellikle tiyatronun kuzeydoğu dış köşesinde kazı ilerledikçe öncelikle agoranın kuzeydoğu köşesindeki eksedra'nın askıya alınması gerektiği görülmektedir. Bu nedenle önümüzdeki yıllarda deprem, zemin mekaniği ve geleneksel malzeme gibi uzmanlık gerektiren konuların ayrıntılı olarak araştırılması, ölçümlerinin ve analizlerinin yapılması arı bir proje çalışmasını gerektirmektedir. Yapıda depremden veya zeminden oluşan deformasyonların yıllık ölçümleri yanı sıra yapısal bozulmalar yapı malzemesini, taşıyıcılığını olumsuz etkilediğinden malzeme analizleri yapılmalıdır. Bu hususlar göz önüne alınarak Side Tiyatrosu'nun onarımının değerlendirilmesi önem taşımaktadır.

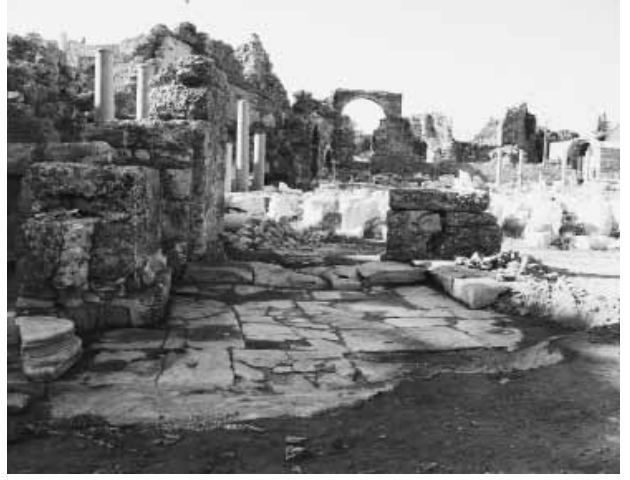
Res. / Fig. 8

Excavations in 2007 showed that the flooring stones in the middle part of the east gate caved in and collapsed; these stones were documented and numbered in preparation for their repair. These stones were removed and the canal underneath them was cleaned. This canal of about 0.60-0.66 m. width has a pressed earth bottom while its sides were built with horizontal stones placed one on top of the other. Its bottom is 1.55 m. deep from the top of the flooring. This waste water canal is probably connected to the canal encircling the agora. Broken pieces of the removed flooring stones were put together with araldite and when necessary steel bars and placed in their original positions (Fig. 8). Furthermore, small fragments of column nr. 1 in this area were repaired using araldite.

2007 yılında yapılan kazıda Doğu Kapısı'nın orta kısmında döşeme taşlarının çökerek kırıldığı görülmüş, 2008 yılı Haziran-Temmuz dönemi çalışmalarında rölevesi yapılarak numaralandırılmış ve onarıma hazırlanmıştır. Bu dönem numaralandırılmış olan taşlar kaldırılarak altından geçen kanal temizlenmiştir. Yaklaşık 0.60-0.66 m. eninde olan bu kanalın yan yüzü üst üste yatay taşlardan oluşmuş, sıkışmış toprak olan tabanı ise döşeme üstünden 1.55 m. derinliktedir. Büyük bir olasılıkla bu pis su kanalı agora etrafını çepeçevre dönen kanal ile bağlantılıdır. Kaldırılan döşeme taşlarının kırık parçaları araldit ve gerektiğinde çelik çubuk ile yapıştirilerek (Res. 8) özgün yerlerine oturtulmuştur. Ayrıca bu alanda yer alan 1 numaralı sütunun küçük parçaları araldit ile yapıştirilerek onarılmıştır.
