Side 2010

Excavations at Side in 2010

Hüseyin Sabri ALANYALI

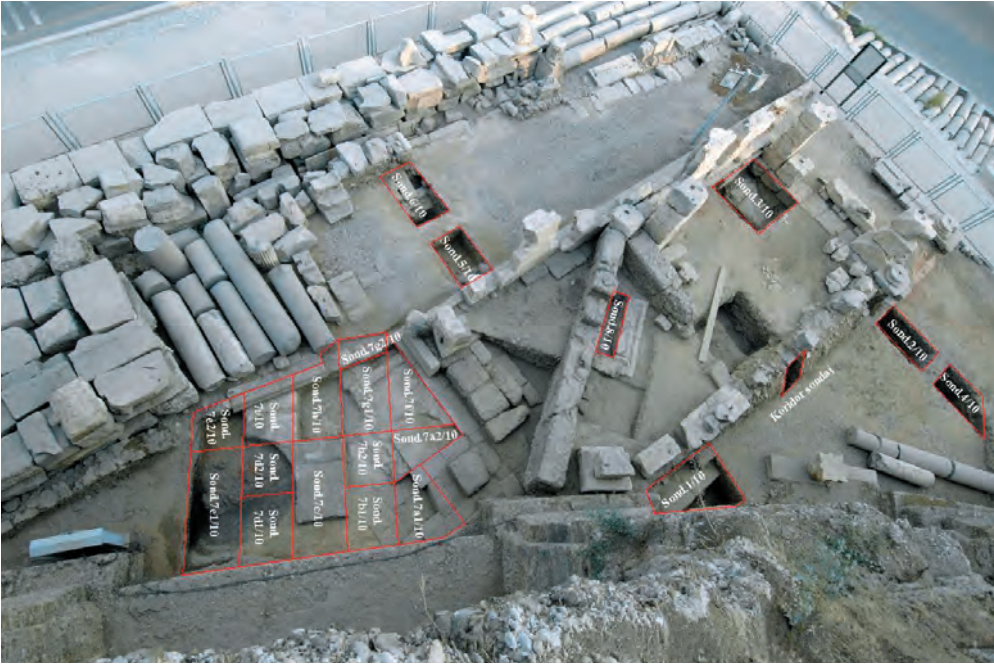
Res. 1a
Dionysos Tapınağı
2010 yılı çalışmaları
Fig. 1a
Work at Dionysos
Temple in 2010

In the southeast corner of the temple, work at Sond. 1/10 brought to light the floor of two fine blocks placed on top of each other, on which the podium blocks sit at 11.51 m. level. Although the podium blocks had been removed, their marks on the floor could still be seen. Two conglomerate blocks, which were used to carry the load and were placed behind the podium blocks, are the only ones surviving. The same well-preserved construction is also observed on the south and west sides of the temple. The floor, extending at 11.50 m. in the southeast corner, was seen to be cut off by a tension wall between the piers beneath the gigantic piers of the theater. The tension wall sits on the floor at 11.50 m. level and it extends downward with mortar masonry as of 12.50 m. The wall could be traced to 10.73 m. level, after which work could not continue further. Ceramics from this area were dated to the 2nd century A.D.

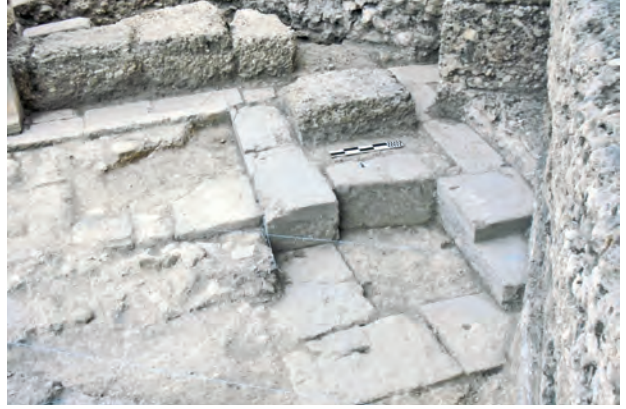
Fig. 1b Work at Dionysos Temple in 2010

Sond. 4/10 was dug in order to see the stratification under the stairs leading to the temple and compare it with that in the neighboring sounding 2/10. It was also hoped to clarify the stratigraphic relation between the theater and the temple and to shed light onto the foundation constructions of both structures. Right in front of the lowest step was a stratum of the 4th century. This area should have been intervened in the end of the 4th century A.D., however, its connection with the steps needs to be investigated. Pressed flooring of small stones at 10.42 m. level probably belonged to the foundation construction of the temple. This seems to be justified by the stratum of the 1st century A.D. right on its top. Work continued down to bedrock.

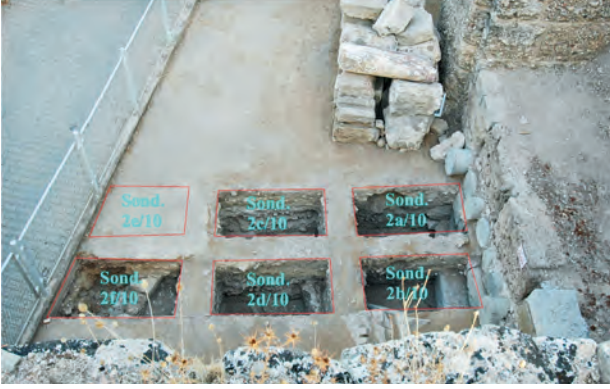
Res. 2 Tak ve çevresindeki 2010 yılı çalışmaları
Fig. 2 Work at the triumphal arch and environs in 2010

Work on and around the triumphal arch initiated in 2009, within the frame of work on the theater, continued in 2010 with Sond. 1a-d,f/10. Although the results of 2009 pointed to a very curious stratification, the stratigraphy here had been disturbed by interventions for installing water pipes etc. A very meticulous study regarding stratification, however, yielded important results for urban transformation within historical process.

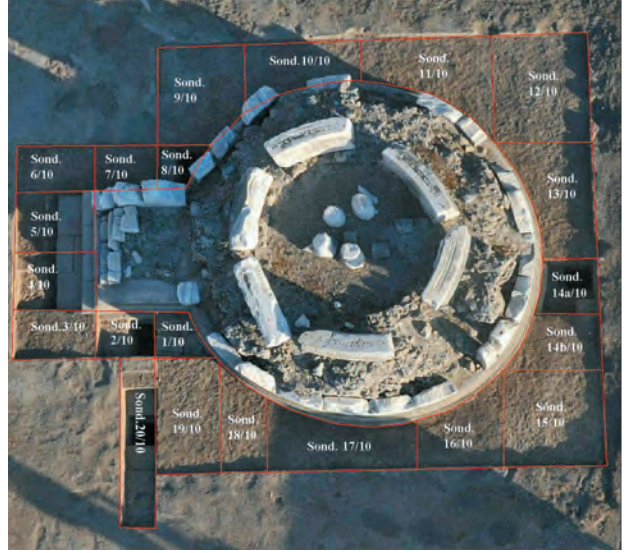
Res. 3 Tykhe Tapınağı 2010 yılı çalışmaları
Fig. 3 Work at Tykhe Temple in 2010

The work at Tykhe temple can be summarized under four headings: 1. Scanning of blocks belonging to temple and placed near the temple, preparation of their drawings and inventory. 2. Removal of architectural pieces to the stone field in the agora. 3. Excavations to identify the foundation construction of the temple and to document the stratification in this area. 4. Work for protection and restoration project (see “Laser Scanning of Tykhe Temple”).

Following intensive clearing of vegetation here, work in the four soundings continued (Sond. 2/10, 8/10, 14/10 and 20/10). Evaluation of all coins and ceramics

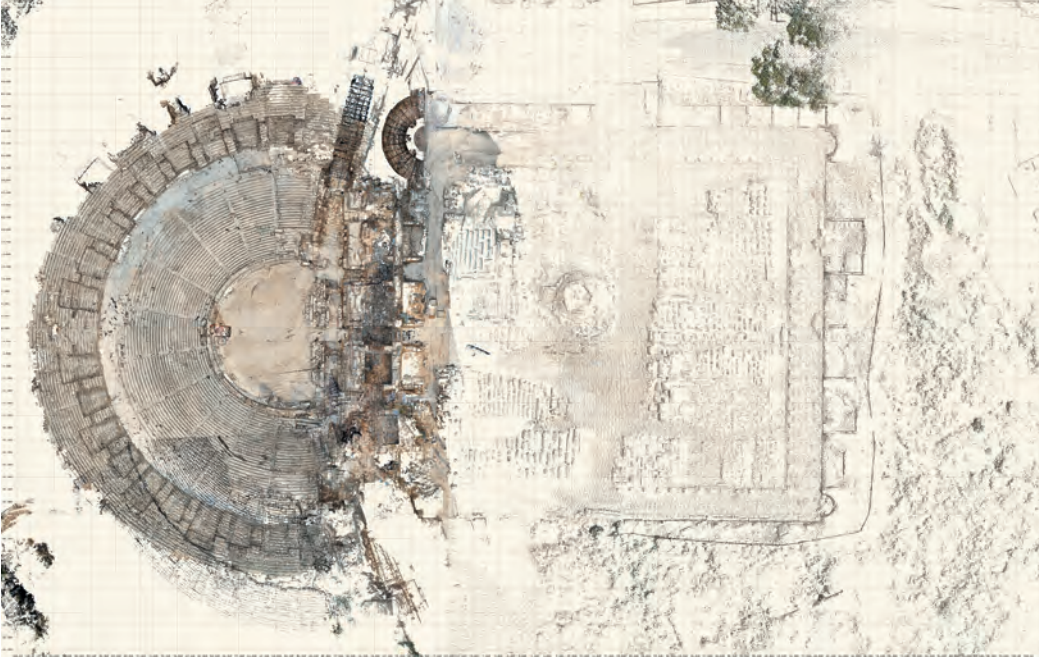
Res. 6
Side tiyatrosu
belgeleme
çalışmaları
Fig. 6
Documentation
work at Side theater

advanced physical problems (materials and structural), their detailed decoration, material changes, and periodical interventions (Fig. 6). With its advanced structural problems, architectural blocks that have toppled inside, annexes added later, and the stage building is one of the most challenging parts of the theater regarding measurements and drawings.

It is not only the structural problems that posed challenges for documentation. The facts that the stage building had fallen to a great extent, and its excavation had not been completed. The large architectural blocks lie together with rubble on the upper levels, and finally, laser scanning had been hindered trying to identify appropriate angles and positions.
