Alanya ve Çevresinde Bizans Araştırmaları 2006

Byzantine Surveys in and around Alanya in 2006

Sema DOĞAN

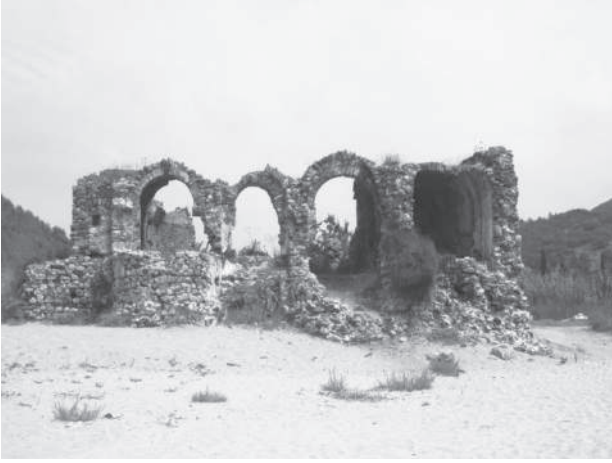
Res. 1 Konaklı / Aunesis-Hamam

Aynı mevkide sahilde yer alan 5-6 m. kottaki bir hamam yapısı, plan tipi ve mimari özellikleri ile Erken Hıristiyanlık Dönemi'ne aittir. Günümüze gelen bölümleri 15.80x10.80 m. boyutlarında olan hamam, kuzey-güney yönünde birbirine paralel dört bölümlüdür (Res. 1). Akdeniz çanağı ve Dağlık Kilikia hamamları ile benzerlik gösteren Aunesis'teki hamam da tonoz örtülü mekanlar birbirine geçişlerle bağlı olup ikisinin güney duvarları geniş yarım daire biçimli nişlerle sonlanır. Duvarlarda yer yer duvar resimlerinin izleri, hamamların geleneksel

A bathhouse at a height of 5-6 m. on the coast of the same region belongs to the Early Christian period from its plan and architectural features. The surviving parts

süsleme anlayışını yansıtır. Batıdaki haç planını andıran nişli mekanın merkezindeki bölüm çapraz tonozla örtülüdür. Batıda ve kuzeyde günümüze gelemeyen mekanların duvarları yıkılmıştır. Duvarlarda ısıtma sistemine ilişkin pişmiş toprak borular belirgin olarak izlenmektedir. Hamamın zemini toprakla dolu olduğundan hypokaust görülememektedir. Yapının kuzeyinde bir duvar kalıntısı, olasılıkla gymnasium veya palaestrayı belirleyicidir. Hamamın doğusundaki tepe üzerinde duvar kalıntıları ve yoğun seramik buluntular burada da yapı ve yerleşimlerin varlığına işaret eder.

of the bathhouse measure 15.80x10.80 m. and contain four sections extending parallel to each other in a north-south direction (Fig. 1). This bathhouse at Aunesis resembles the baths of the Mediterranean basin and Rough Cilicia; its vaulted chambers are interconnected and two terminate in wide semicircular niches on the south. Traces of wall paintings in places reflect the traditional decoration of bathhouses. The cruciform structure with niches located on the west has a cross vaulting covering its centre. The walls of the chambers on the west and north have not survived. The baked clay pipes related to the heating system can be traced on the walls. As the flooring is concealed under debris and rubble, the hypocaust could not be attested. The remains of a wall to the north of the bathhouse possibly indicate the presence of a gymnasium or of palaestra. The remains of walls and extensive potshards found on the hill to the east of the bathhouse indicate the presence of structures and settlements there.

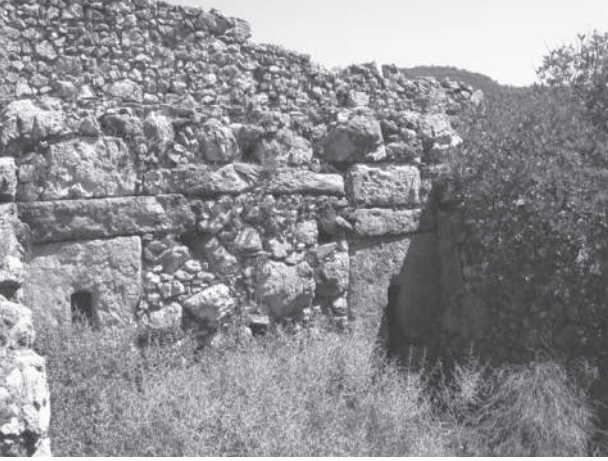
Res. 2 Kargıcak-Yerleşim, zeytin işliği
Fig. 2 Kargıcak settlement, olive work-area

Kargıcak'taki yerleşim oldukça geniş bir arazide birbirine bitişik mekanların ortak bir dış duvarla sınırlandırıldığı, kuzey-güney yönünde uzunlamasına dikdörtgen plan tipindedir. 19.25x44.21 m. boyutlarında bir alanda yer alan mekanlardan birinde iki baskı kolu yuvası ile her ikisinin önlerinde *in situ* ezme taşları zeytinyağ işliğine aittir (Res. 2-3). Mekanlar arasında iç avlu görünümündeki geniş bölümde günümüzde de zeytin ağaçlarının görülmesi buradaki üretimi destekler niteliktedir.

The settlement at Kargıcak has an oblong rectangular layout with adjoining rooms, orientated in a north-south direction, all surrounded by an encircling wall over a wide area. The settlement measures 19.25x44.21 m., and in one room are two holes for the press arms with grinding stones in front of them *in situ* and this room was identified as an olive oil workshop area (Figs. 2-3). The inner court among the rooms still has olive trees today, supporting this hypothesis.
