Mersin – Silifke – Olba Yüzey Araştırması 2006

Surveys in Mersin – Silifke – Olba in 2006

Emel ERTEN

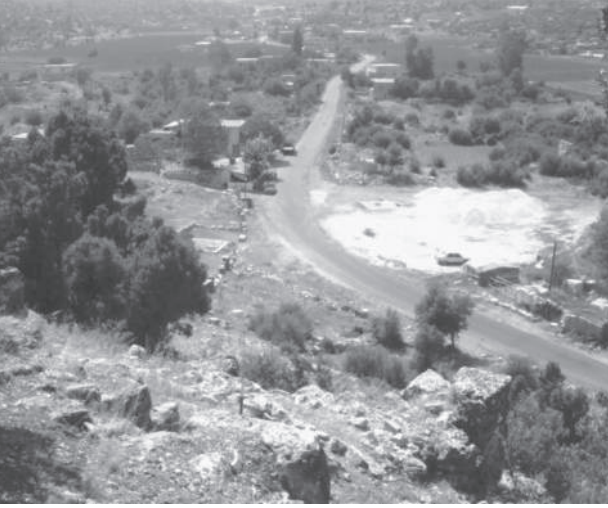
Res. 2 Olba Akropolisi Kuzey Yamacı Üzerindeki Kule
Fig. 2 Olba, the acropolis and tower on the north slope

One such tower stands on the north slope of the acropolis amidst rectangular masonry structures, dominating the flat agricultural areas below (Fig. 2). It is also in visual contact with the Hellenistic towers at Uzuncaburç and on the road to Yeğenli. The tower rises from the bedrock and has a rectangular layout. Its walls are of polygonal masonry of large blocks reaching a thickness of 75 cm. The tower is entirely filled with earth that had flowed down the slope. Another tower on the rectangular masonry walls has a view dominating the East valley and the Şeytanderesi Vadisi. It is entirely hewn from rocks and has numerous niches on its rear side.

Bu kulelerden biri, akropolisin kuzey yamacında ilerleyen dikdörtgen taş örgülü sur duvarı üzerinde, aşağıdaki düzlük tarım alanlarına tam egemen durumdadır (Res. 2). Uzuncaburç'taki ve Yeğenli yolu üzerindeki Hellenistik kuleleri de gören konumdadır. Kule, anakaya külesi üzerinden yükselmekte ve dikdörtgen plana sahip bulunmaktadır. Duvarları büyük taş bloklarıyla oluşturulmuş polygonal örgülüdür ve duvar kalınlığı 75 cm.'ye ulaşmaktadır. Kulenin içi tümüyle yamaçtan akan toprakla doludur. Dikdörtgen örgülü sur duvarı ile bağlantılı bir diğer kule de Doğu Vadisi ile Şeytanderesi Vadisi'nin kesiştiği tarafa bakan konumdadır. Söz konusu kule tümüyle kayaya oyulmuştur. Kuzey (arka) yüzünde çok sayıda nişe sahiptir.

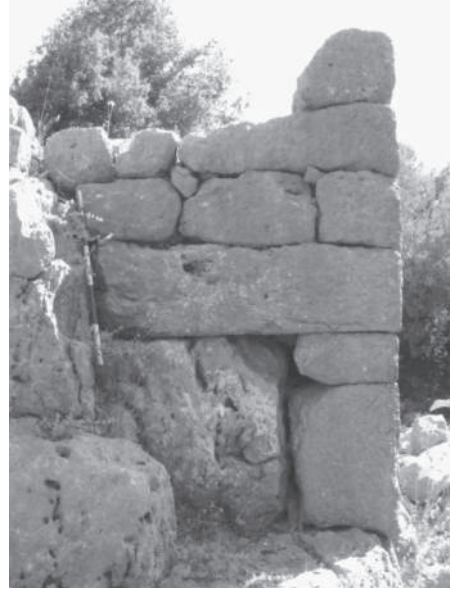
Res. 3
Olba Akropolis
Güney Yamaç
Üzerindeki
Kule

Fig. 3
Olba, the
acropolis and
tower on the
south slope

Following the polygonal masonry fortification wall that extends at a lower level on the acropolis slopes, the remains of a tower partially hewn from rocks and partially built with masonry were identified (Fig. 3). It overlooks the Şeytanderesi Vadisi. There are holes for beams on the inner walls that indicate the presence of multiple

Akropolis yamacında daha alt seviyedeki poligonal sur duvarının izlenmesi sırasında, akropolisin güney ucunda, Şeytanderesi Vadisi'ne bakan kısmen kayaya oyulmuş, kısmen taş örgülü bir kule kalıntısı da 2006 çalışmaları sırasında ilk kez saptandı (Res. 3). Kulenin çok katlı olduğunu gösteren hatıl delikleri iç duvarında yer almakta; ayrıca, dikdörtgen planlı, iç yüzeyi sıvalı bir sarnıç ile kayaya oyulmuş bir niş de kulede bulunmaktadır.

storeys. It also contains a rectangular plastered cistern and a rock-cut niche.

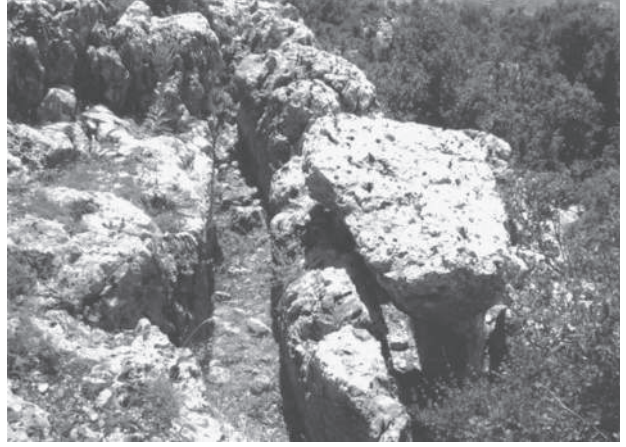
Res. 4 Olba Doğu Tepesi Su Kanalı

Fig. 4 Olba, the Doğu Tepesi and water canal

The 2006 campaign also covered the study of water supply system that connects the cistern and aqueduct on the hill to the east of the acropolis. The rock-cut canal extending in an east-west direction in this area was also investigated. It was understood that water from the Kızılgöçit Kaynağı feeding into the Limonlu Irmağı flowing about 20 km. away was carried to Olba via a rock-cut canal and tunnel; the canal on the Doğu Tepesi was 50 cm. wide on the average and approximately 100 cm. high, although varying according to the topography, cut into the rock. This canal branches into three at the level of the cistern located on the north slope of the Doğu Tepesi (Fig. 4). One branch continues directly to the aqueduct, another feeds the rectangular cistern of 8.10x32.50 cm., while the third branch continues in an east-west direction and possibly fed the work-areas on the west slope of the hill.

Olba 2006 çalışmaları sırasında akropolisin doğusundaki tepe üzerindeki sarnıç ve aquaeduct ile bağlantıyı sağlayan su sistemleri üzerinde de çalışıldı. Bu alanda doğu-batı doğrultusunda uzanan kayaya oyulmuş taş kanalın su dağıtımındaki işlevi incelendi.

Olba'ya yaklaşık 20 km. uzaklıktaki Limonlu Irmağı üzerindeki Kızılgeçit kaynağından kanal ve tünellerle gelen suyun Doğu Tepesi üzerinde saptanan ortalama 50 cm. genişliğinde, yüksekliği arazi şartlarına göre farklılık göstermekle birlikte, yaklaşık 100 cm. olan kayaya oyulmuş bir kanalla taşınmakta olduğu belirlendi. Söz konusu kanal Doğu Tepesi'nin kuzey yamacındaki sarnıç hizasında üç kola ayrılmakta (Res. 4); bir kol doğrudan aquaeductus'a ilerlerken, diğeri 8.10x32.5 m. boyunda, dikdörtgen planlı büyük sarnıcı beslemektedir. Üçüncü kol ise, doğu-batı doğrultusunda ilerlemekte ve olasılıkla tepenin batı yamacındaki işliklere su sağlamaktadır.
