Kelenderis 2006 Yılı Kazı, Onarım ve Sergileme Çalışmaları

Excavations, Repair and Display Works at Kelenderis in 2006

Levent ZOROĞLU

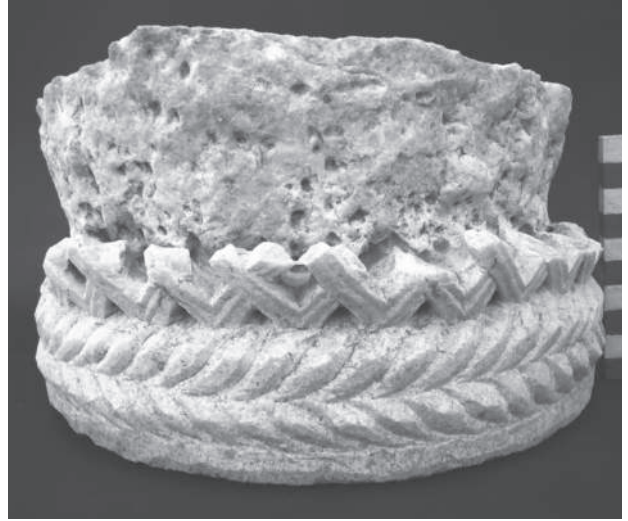
Res. 1 Bazilika'dan sütun parçası

Fig. 1 Decorated column fragment from the Basilica

A column fragment decorated like textile in openwork is noteworthy, providing evidence concerning the architectural sculpture of the interior (Fig. 1).

Bazilikadaki çalışmalar sırasında özellikle yapının iç mekanında ne tür süslü mimari parçalar olduğunu gösteren örnekler arasında yer alan ve üzeri *ajur* tekniğinde bir kumaş deseni biçiminde işlenmiş olan mermer sütun parçası dikkat çekicidir (Res. 1).

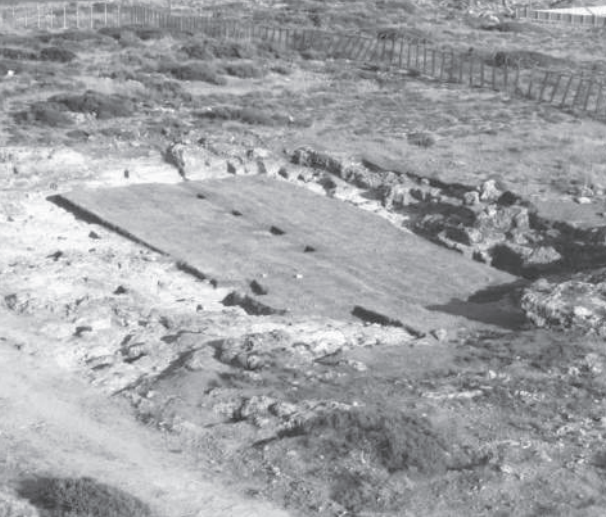
Res. 2 Doğu Nekropolü ve taşocağının genel görünüşü
Fig. 2 General view of the East Necropolis and the stone quarry

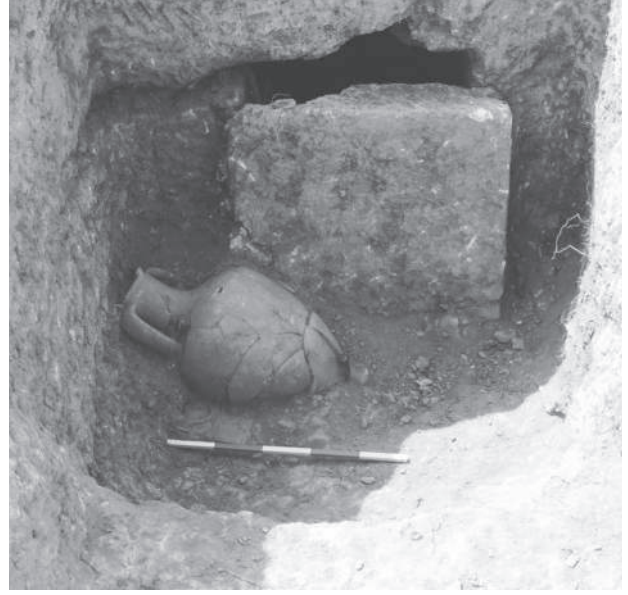
Res. 3 5 numaralı mezarın dromosu

Fig. 3 Dromos of the tomb no. 5

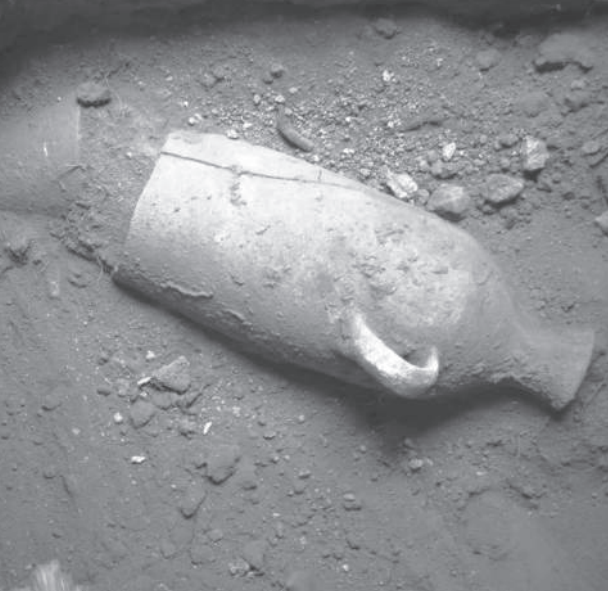
Res. 4 5 numaralı mezarın içi

Further southwest of this tomb is another (No. 7), whose dromos was partially exposed. During cleaning work around it, we noticed that an opening allowing us to see the interior, where there were untouched burial gifts in this tomb and consequently, this tomb was also cleaned. On the floor of the simple stepped dromos were a commercial amphora of a Cypriot type and a bowl (Fig. 3). When the door-wing, possibly hewn from the quarry here, was removed, we found another Cyprus-type amphora and a third vase employed for transportation known as a Persian-type (Fig. 4). Our cleaning work inside the burial chamber brought to light many baked

Fig. 4 Interior of the tomb no. 5
