Selinus Antik Kenti Şekerhane Köşkü (Kenotaph) 2007 Yılı Kazı ve Belgeleme Çalışmaları

Excavation and Documentation Work in 2007 at the Şekerhane Köşkü (Cenotaph) at Ancient Selinus

Seher TÜRKMEN – Gülcan DEMİR

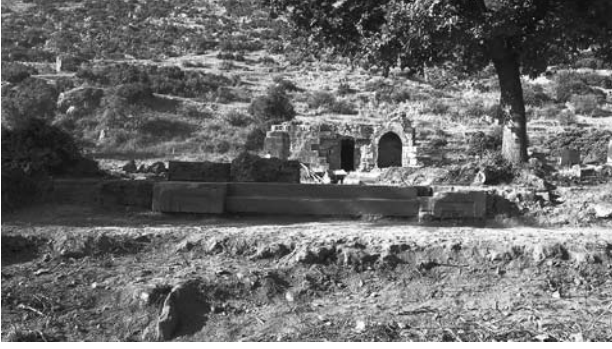
Res. 2 1 No.'lu sondaj
Fig. 2 No. 1 excavation

Yaklaşık 5.20x5.80 m. ölçülerindeki duvarın iç cephesinde açılan sondaj çukurunda, yüzey toprağının 15 cm. derinliğinde, Selçuklu Dönemi'ne ait temenos duvarını dikine kesen güney-kuzey doğrultusunda birbirine paralel iki duvar tespit edilmiştir. Toprak harç ve moloz taştan oluşan bu duvarlar Selçuklu Dönemi'nde avlu etrafına sıralanmış mekanlardan biri olmalıdır. Batı duvarının yakınında bulunan Selçuklu Dönemi bronz sikke ile de durum desteklenmektedir. Ayrıca bu duvarları batı-doğu istikametinde kesen ve stylobata bitişik uzanan, pişmiş topraktan yapılmış, etrafı harçlı duvarla koruma altına alınmış künklerden oluşan bir su kanalı da tespit edilmiştir. Bu künklerin avlunun kuzey doğu köşesinde bulunan Selçuklu hamamına kadar uzandığı tahmin edilmektedir. Temenos duvarının dış cephesindeki çalışmalarımızda ise; yüzey toprağının hemen altında harçlı bir platform üzerine oturtulmuş iki basamaklı bir kapı eşliği tespit edilmiştir. Platform çok sert bir harç tabakası ve moloz taşlarla, eşik ve basamaklar ise mermer bloklarla yapılmıştır. Bloklar üzerindeki izlerden, eski fotoğrafta görülen yarım sütunların bu kapının iki yanında yer aldığı kesin olarak anlaşılmıştır. Ancak Paribeni ve Romanelli'nin planındaki gibi üç sütunlu değil, sadece yanlarda birer yarım daire sütunlu bir giriş düzenlemesinin olduğu anlaşılmaktadır. Kenotaphı ortalan bu girişin, kenotaph avlusuna girişi sağlayan portikus olduğu görülmüştür (Res. 1-2). Bu alanda yüzey temizliği sırasında Roma Dönemi yapısına ait frizlerden de bir parça daha bulunmuştur. Bezemeli kısmı yaklaşık 20x8 cm. ölçülerindeki kabartma üzerinde işlenen figür boyutu ele geçen diğer frizler ile uyuşmaktadır (Res. 3).

The trench on the inside of the wall measured about 5.20x5.80 m. Just 15 cm. under the surface two walls running parallel to each other orientated in a north-south direction were found extending perpendicularly to the Seljuk period temenos wall. These walls were built with rubble and mud mortar and they must have belonged to one of the rooms erected around the courtyard during the Seljuk period. This is further supported by the bronze coin of the Seljuk date found near the western wall. In addition, a water canal of baked clay pipes reinforced with mortared wall was identified extending along the stylobate and intersecting these walls. These pipes are thought to extend to the Seljuk period bathhouse located in the northeast corner of the courtyard. Our work on the outside of the temenos wall revealed a threshold with two steps resting on a mortared platform, just beneath the surface. The platform was built with a very hard lime and rubble while the threshold and the steps were built from marble blocks. Traces on the blocks clearly indicate the semi-columns seen in the old photo flanked this threshold. However, it was also observed that the propylon had only two semi-columns, not the three that are recorded on the plan by Paribeni and Romanelli. This entrance is located on the axis of the cenotaph and was indeed the portikus leading into the courtyard of the cenotaph. In the course of the ground cleaning work, another piece belonging to the frieze of the Roman

period structure was also found (Fig. 1-2). The part decorated in relief measures about 20x8 cm. and the figure in it conforms to the dimensions of others on other fragments of this that have been excavated (Fig. 3).

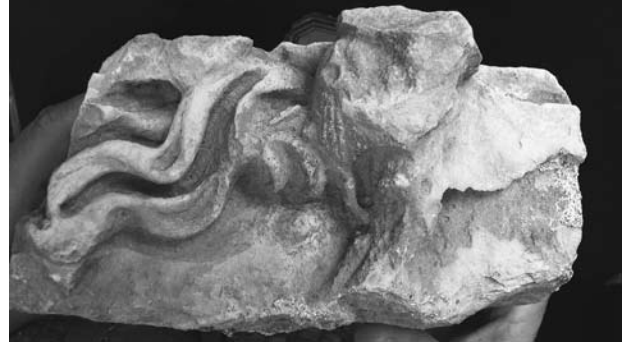
Res. 3 Mermer kabartma parçası
Fig. 3 Carved marble fragment
